BAB 3 DESKRIPSI LOKASI PERANCANGAN

3.1. Site Plan

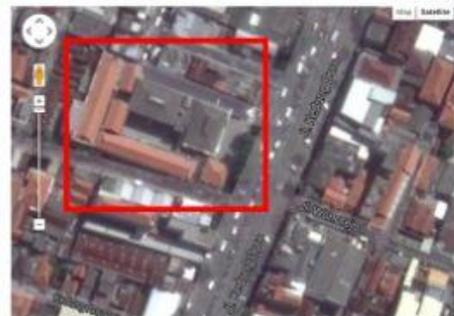
Gambar.3.2. Bangunan Perancangan

- NAMA: Pusat Batik Dan Kerajinan Khas Jawa Timur (Showroom DEKRANASDA Jawa Timur)
- LOKASI: Jalan Kedungdoro no. 86-90, Surabaya

- NO TELP: 031-5321602
- BATASAN:
 - UTARA : Showroom dan bengkel motor
 - SELATAN : jln. Kedung Anyar III
 - BARAT : Perumahan penduduk
 - TIMUR : jln. Kedung Doro (bersebrangan dengan showroom dan bengkel)

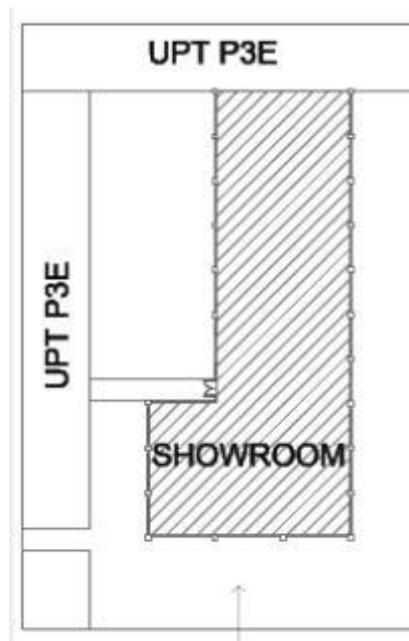
Gambar.3.3. Area Perancangan

Site perancangan terletak di dalam area UPT P3E. Area yang dirancang berupa area *showroom* yang terletak pada bagian depan dari kantor UPT P3E. Luas area perancangan 1058 m².

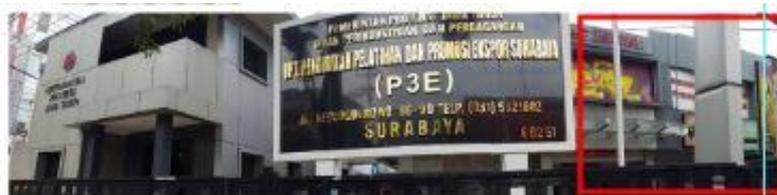
Gambar.3.4. Posisi Gedung

Showroom terletak berdampingan dengan kantor UPT P3E. Area showroom ini menempati bekas kantor UPT P3E. Bentuk bangunan dilihat dari atas sebagian besar berupa persegi panjang. Tinggi ceiling 3,5m. Tapak depan

bangunan simetris, Bangunan menghadap ke Timur. Bangunan modern fungsional, dengan didominasi warna putih dan abu-abu.

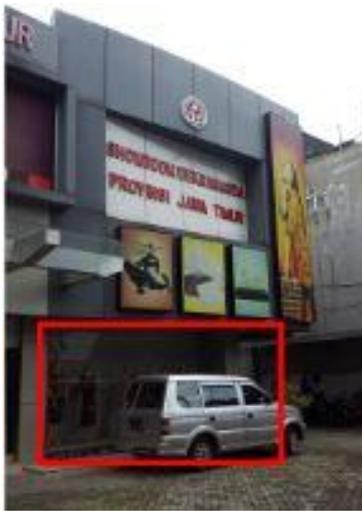
Gambar.3.5. Letak Window Display

Bagian depan showroom dimanfaatkan sebagai window display untuk memajang beberapa produk unggulan dari showroom ini.

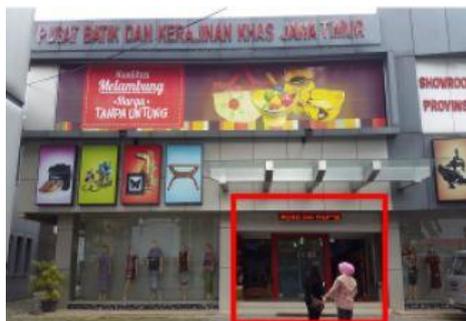
Gambar.3.7. Letak Main Entrance

Main entrance dari kaca tempered dengan variasi cutting sticker.

Bagian *main entrance* dilindungi oleh kanopi kaca. menggunakan bahan kaca temperd.

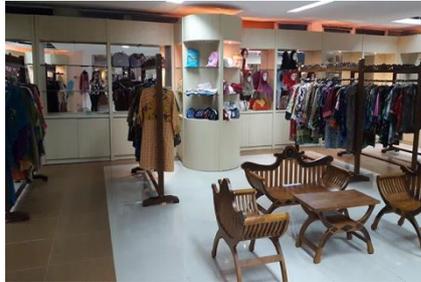
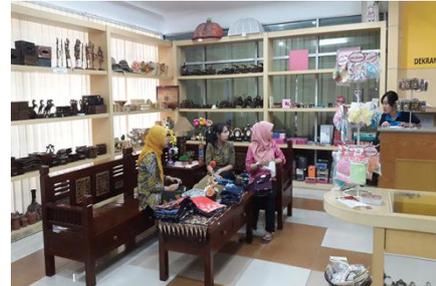
Arsitektur bangunan ini didominasi kolom yang mengelilingi bangunan. Bangunan Pusat Kerajinan Batik dan Kerajinan Khas Jawa Timur (Showroom DEKRANASDA) ini memiliki gaya international style, modern fungsional. Hal ini dapat terlihat dari skala bangunan yang tidak terlalu tinggi, konsep ruangnya tidak kaku dan layout bangunan yang memanjang ke belakang berbentuk kubus. Interior gedung secara keseluruhan menggunakan finishing cat putih. Layout yang memanjang ke belakang mendorong timbulnya organisasi linier dimana satu ruangan mengorganisir ruangan lainnya. Namun pada penggunaan furniture belum sesuai dengan style bangunan yang ada, hanya mempertimbangkan sisi fungsinya saja.

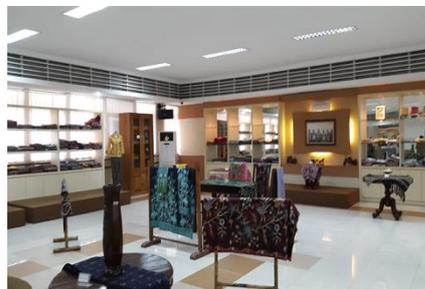
Gambar.3.12. Area Batik

Suasana yang dirasakan pada saat memasuki bangunan ini adalah kesan monoton dan tidak terorganisir dengan baik serta lapang. Khususnya

pada area display, penataan display dirasa masih sangat sembarangan sehingga user masih kesusahan saat akan mencari barang. Furniture yang digunakan juga tidak sesuai dengan kegunaannya dikarenakan banyak furniture seadanya milik pemerintah yang digunakan sebagai sarana display. Suasana showroom masih sangat monoton dan membosankan serta tidak menarik dikarenakan belum adanya pengolahan elemen interior secara maksimal.

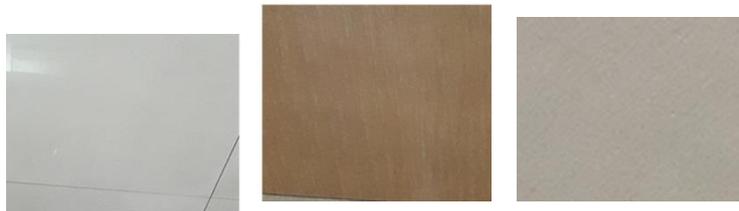
Gambar.3.13. Keramik Yang Digunakan

Seluruh bangunan ini didominasi dengan penggunaan keramik berukuran 60x60, berwarna putih glossy dengan nat putih. Sebagai aksen diberi keramik warna walnut dan keramik warna cream dan disusun membentuk pola tertentu.

Namun sangat disayangkan pada kenyataannya pola lantai ini tidak sesuai atau bertindihan dengan furniture yang ada sehingga kurang harmonis.

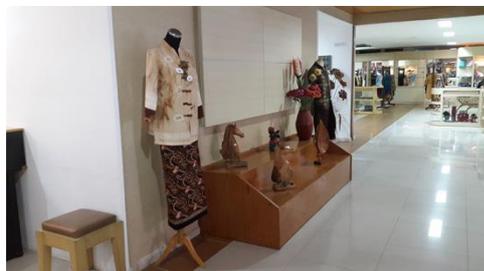
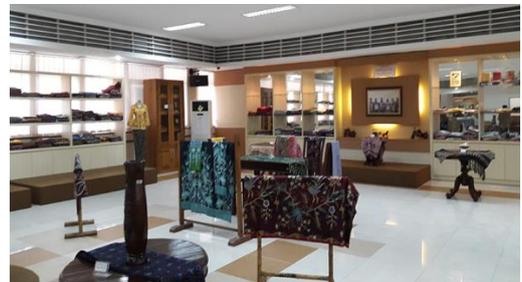
Pada bangunan ini dinding didominasi cat tembok warna putih, dan belum diolah secara maksimal sehingga menimbulkan kesan

monoton dan membosankan serta kurang menarik.

Pada sisi tertentu terdapat juga tembok yang menggunakan cat warna cream, namun hanya sedikit saja hanya sebagai aksen pada beberapa sisi dinding

Dinding juga banyak yang tertutup oleh display sehingga tidak nampak dalam pandangan, hanya saja perlu pengolahan lagi agar dinding baik di lantai 1 ataupun lantai 2 nampak lebih menarik dan tidak membosankan.

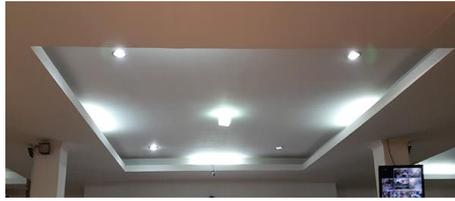
Gambar.3.16. Plafon lantai 1

Pada lantai 1 plafon menggunakan gypsum board finishing cat tembok putih dengan variasi levelling dan hidden lamp. Namun hal ini tidak diimbangi dengan pola penataan furniture yang sesuai dengan pola plafon yang ada.

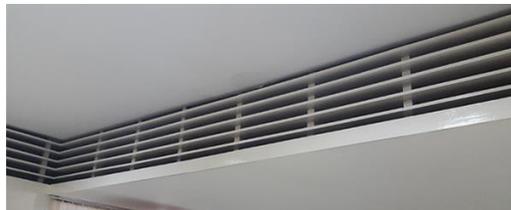
Gambar.3.17. Suasana lantai 2

Pada lantai 2 plafon menggunakan gypsum board finishing cat tembok putih dengan variasi boder kayu .

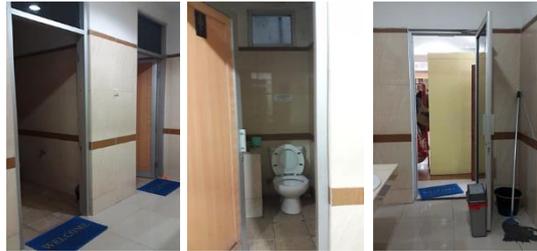
Gambar.3.19.Tampak Dalam Toilet

Toilet terletak pada area tengah bangunan. Jika dari main entrance maka terletak pada sisi kanan. area ini bersebrangan dengan tangga dan r.kontrol panel. Toilet ini terdiri dari 2 bilik dan dilengkapi dengan closet bak air serta wastafel

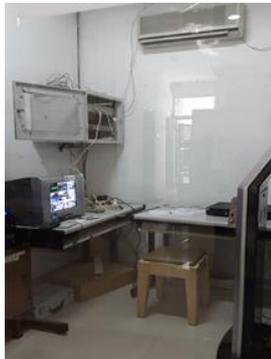
Gambar.3.20. Ruang Kontrol Panel

Area ini berada pada tengah bangunan pada sisi kiri main entrance. Ruang ini terletak tepat disamping tangga dan berhadapan dengan toilet. Area ini digunakan oleh staff sebagai ruang kontrol CCTV serta sound sistem yang ada.

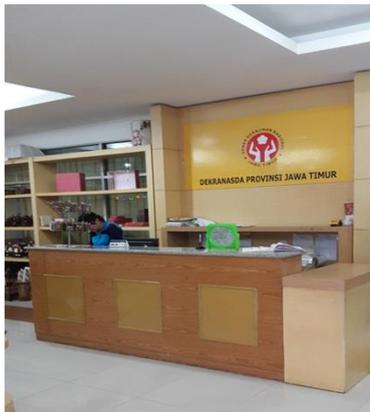
Gambar.3.21. Area Kasir

Area ini terletak tepat disamping kiri main entrance. Area ini merupakan area dimana dilakukannya transaksi pembayaran oleh customer. Pada area ini belum nampak jelas ini merupakan area kasir, lebih cenderung nampak seperti receptionist.

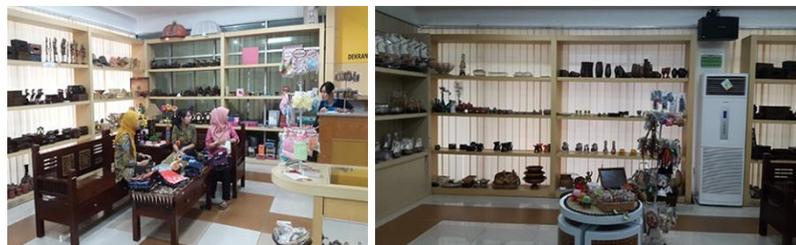
Gambar.3.22. Suasana Area Display

Area display pada lantai 1 ini digunakan untuk mendisplay berbagai macam produk kerajinan, kulit, makanan minuman, serta mebel. Penataan display dirasa masih belum cukup menarik , hanya

ditata seadanya saja. Kedepannya pada area ini ingin ditambahkan sebuah cafe pada area sebelah kanan main entrance.

Area display pada Lt 2 ini digunakan untuk mendisplay berbagai macam produk batik, bordir, garment, serta mebel dan aksesoris. Area display pada Lt 2 ini lebih luas dikarenakan luasan bangunan yang lebih besar pada Lt 2. Penataan display di sini masih sangat monoton dan asal. Seperti halnya penataan aksesoris yang hanya ditumpuk-tumpuk, hal ini membuat pelanggan enggan untuk melihat. Pendisplayan juga masih tumpang tindih antara mebel dan ain nampak pada gambar di atas pemanfaatan mebel yang dijual untuk juga sebagai sarana bantu display kain, hal ini sangat disayangkan karena display jadi tidak optimal.

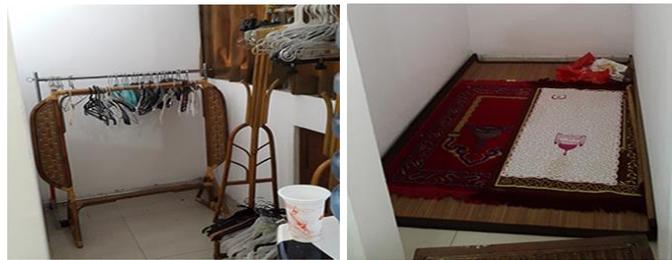
Gambar.3.23. Suasana Fitting Room

Area ini berada di balik tangga. Area ini terdiri dari 2 bilik yang sebenarnya difungsikan sebagai fitting room. Tetapi pada kenyataannya fitting room ini tidak ditunjang dengan pintu/fasilitas penutup, sehingga pada kesehariannya area ini digunakan untuk sholat dan meletakkan barang.

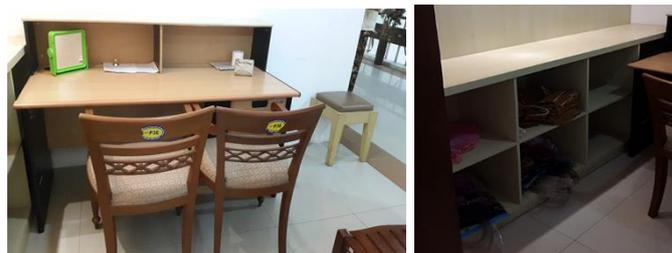
Gambar.3.24. Ruang Duduk

Area ini sebenarnya difungsikan untuk area duduk untuk customer yang sedang menunggu atau lain sebagainya. Tetapi area ini tidak difungsikan dengan semestinya. Area ini digunakan sebagai penyimpanan barang staff.
