## 2. PERANCANGAN TAPAK

### 2.1 Data Tapak

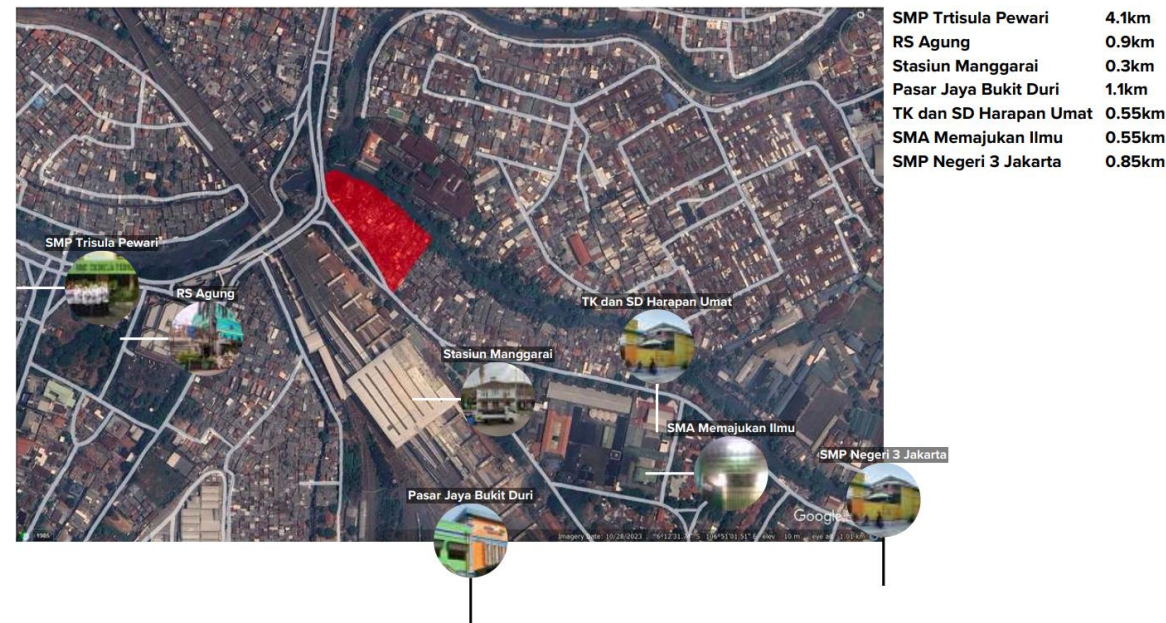
Gambar 2.4 Fasilitas di Sekitar Tapak

Pada gambar 2.4 terlihat pada sekitar tapak memiliki fasilitas yang cukup lengkap mulai dari rumah sakit, sekolah, stasiun, dan pasar. Hal ini dibutuhkan

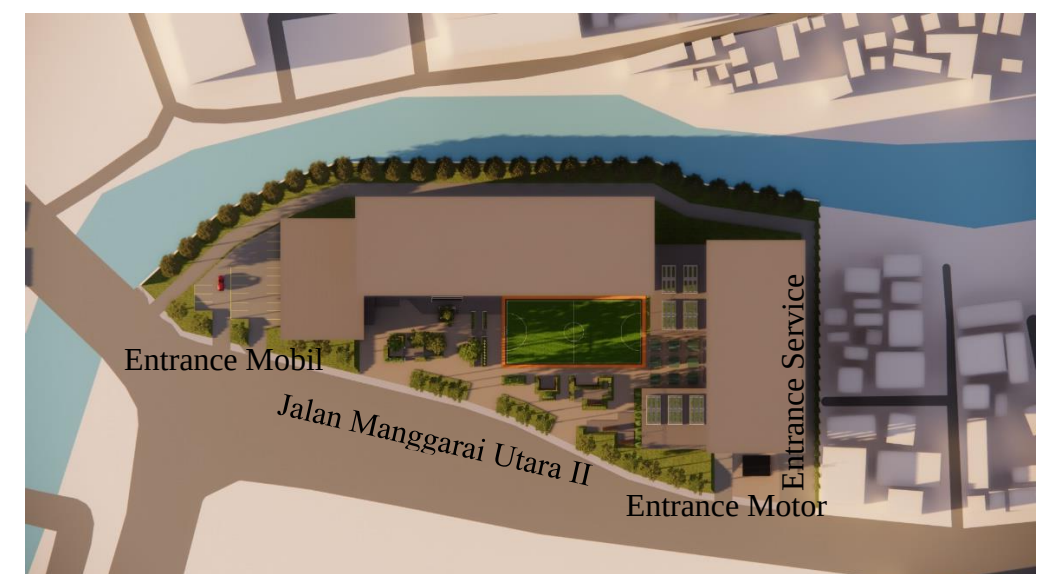
Gambar 2.6 Entrance Tapak

Akses ke tapak bangunan ini hanya melalui satu jalan yaitu Jalan Manggarai Utara II. Maka dari itu semua akses motor, mobil, service, dan pejalan kaki akan melewati jalan tersebut. Akses motor akan melewati sisi kanan dari rumah susun dan langsung memasuki parkir motor sedangkan akses masuk mobil melalui sisi kiri rumah susun. Akses service akan terletak di sisi dekat entrance motor dan akan mengitari site melalui sisi belakang. Sedangkan akses pejalan kaki berada di tengah site agar pejalan kaki dapat dengan mudah memasuki site.
