5. ANALISIS

Pada bagian ini, akan disajikan hasil pengukuran toilet yang terdapat di apartemen Vertu dan dibandingkan dengan Standar PUPR Nomor 14 Tahun 2017. Selain itu, akan diperiksa juga kelengkapan toilet berdasarkan standar toilet disabilitas. Selanjutnya, dilakukan studi kasus mengenai sirkulasi pengguna kursi roda untuk menentukan area-area yang dapat diakses oleh penyandang tuna daksa.

5.9 Sirkulasi Pengguna Kursi Roda

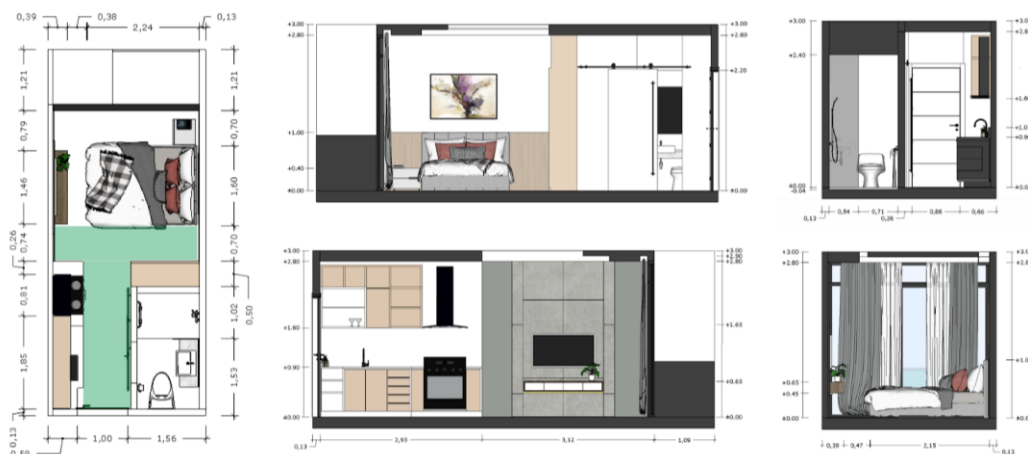
Gambar 5.9.1 Layout tipe studio dalam apartemen vertu

Apartemen tipe studio belum memenuhi persyaratan Standar PUPR nomor 14 tahun 2017 sehingga kurang cocok digunakan oleh penyandang disabilitas tuna daksa

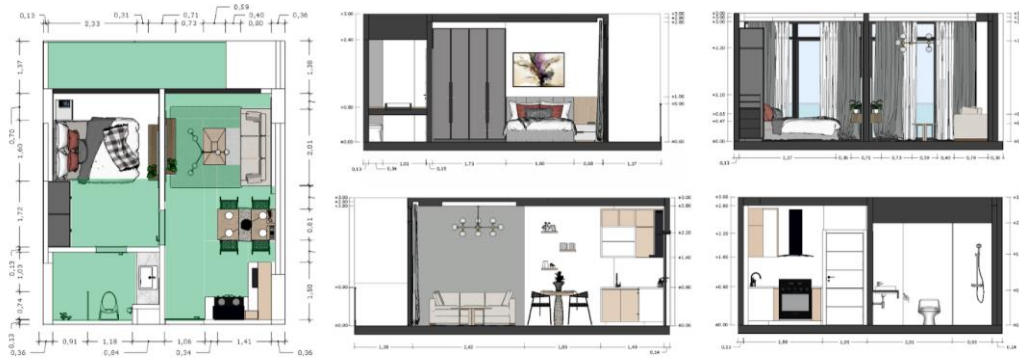
Gambar 5.9.2. Layout tipe 1 bedroom dalam apartemen vertu

Apartemen tipe 1 bedroom memenuhi persyaratan Standar PUPR nomor 14 tahun 2017 sehingga lebih cocok digunakan oleh penyandang disabilitas tuna daksa

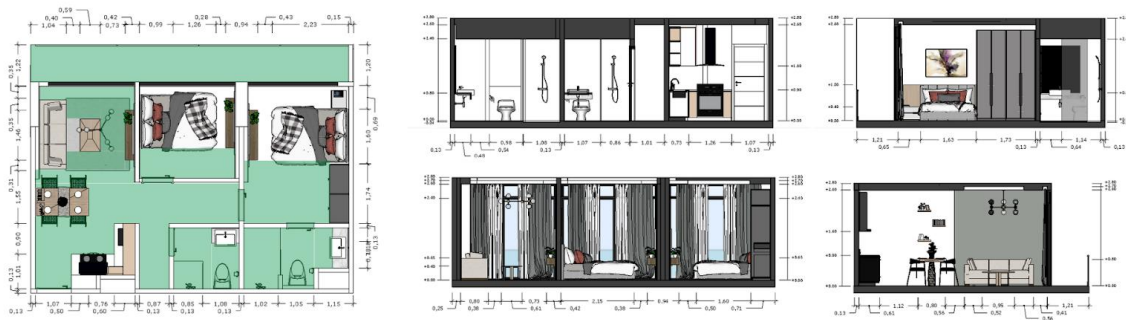
Gambar 5.9.3 Layout tipe 2 bedroom dalam apartemen vertu

Apartemen tipe 2 bedroom memenuhi persyaratan Standar PUPR nomor 14 tahun 2017 sehingga lebih cocok digunakan oleh penyandang disabilitas tuna daksa

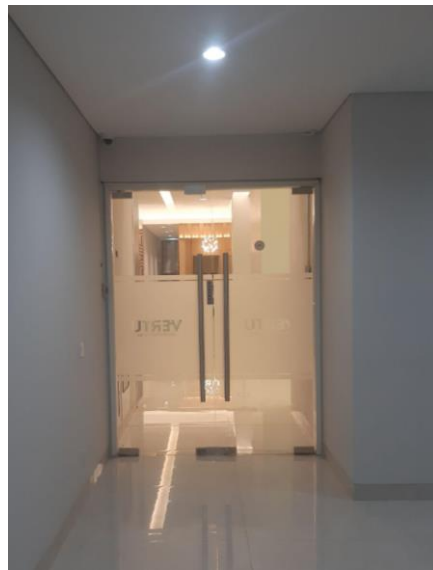
Gambar 5.10.1 Pintu Masuk dari Mall Ciputra menuju Apartemen Vertu

- Aksesibilitas pintu fasilitas menuju *working space* selebar 180 cm yang bisa dilalui oleh pengguna kursi roda.
- Aksesibilitas pintu mall menuju apartemen selebar 180 cm yang bisa dilalui oleh pengguna kursi roda. Pintu mall ini terletak pada Ciputra World Mall 2 lantai 3.

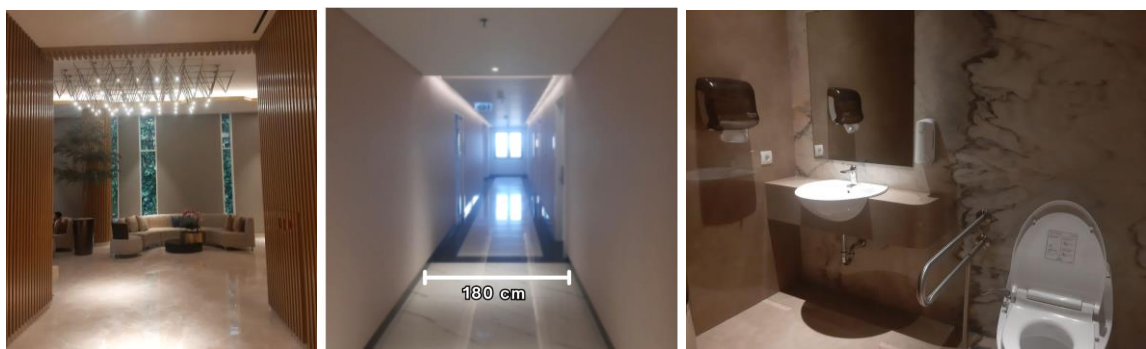
Gambar 5.10.2 Koridor Lobby (Kiri), Koridor Lantai 8 (Tengah), Toilet Disabilitas (Kanan)

- Sirkulasi ruang gerak pada lobby yang bisa diakses 2 pengguna kursi roda, sirkulasi ruang gerak pada koridor lantai 8 bisa di akses 2 pengguna kursi roda, sirkulasi ruang gerak pada dalam toilet disabilitas bisa di akses 1 pengguna kursi roda.

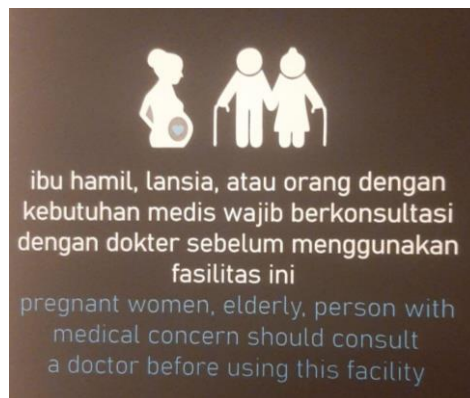
Gambar 5.10.3 Peraturan pada Penggunaan Fasilitas Kolam Renang

- Kebijakan aksesibilitas untuk fasilitas lounge, sauna, gym, dan *working space* dapat diakses oleh semua penghuni, tidak ada larangan khusus dan sirkulasi ruang gerak juga cukup memadai. Pada fasilitas kolam renang, penyandang disabilitas diharap konsultasi dengan dokter untuk menggunakan fasilitas kolam renang.

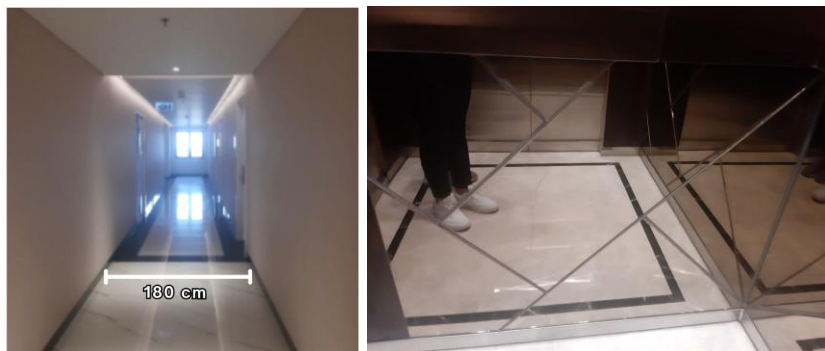
Gambar 5.10.4 Koridor (Kiri) dan Lift (Kanan)

- Pintu yang terlalu sempit walaupun cukup untuk dilalui oleh pengguna kursi roda.
- Pada bagian koridor dan interior lift, perlunya memiliki penyangga tangan pada bagian kedua sisi dinding koridor dan seluruh dinding lift untuk membantu tuna daksa.
