2. GAMBARAN UMUM OBJEK PENELITIAN

2.1. Gereja Kelahiran Santa Perawan Maria

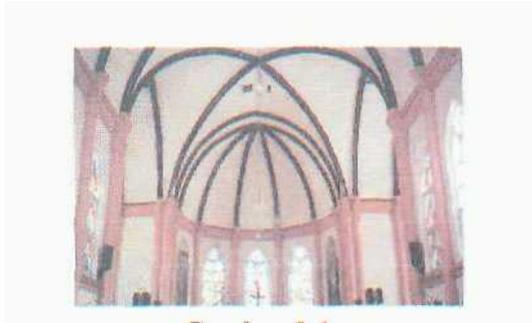
Gambar2.3.

Plafon Gereja Kepanjen di atas meja altar

Jalur melengkung pada sisi panjang dan sisi sayap gereja dibuat sejajar sehingga tidak berpotongan satu sama lain. Sedangkan jalur melengkung di atas meja altar seperti yang tampak pada Gambar 2.3. dibuat berpotongan pada titik-titik tengah daerah tersebut.

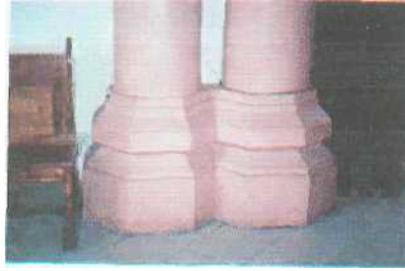
- kolom yang tampak sebagian dengan list bagian bawahnya tampak tiga sisinya, berjumlah enam buah, terletak pada sudut-sudut gereja yang besarnya 90° . Kolom ini berdiameter 45 cm dengan tinggi list bawah dari lantai 27 cm.
- kolom yang tampak sebagian dengan list bagian bawahnya tampak lima sisinya, berjumlah empat puluh buah, terletak di sisi-sisi gereja. Kolom ini

berdiameter 45 cm dengan tinggi list dasar keseluruhan dari lantai adalah 72 cm dengan jarak antar kolomnya 3,2 m.

Gambar 2,4,
Kolom bundartabung
dengan list dasar berbentuk segi delapan
tampak lima sisinya

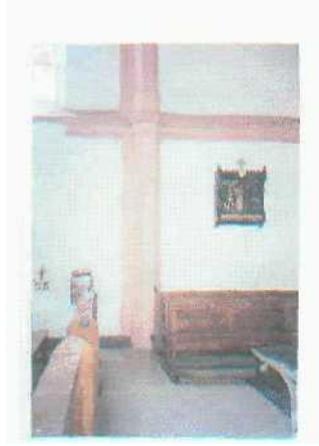
Kolom ini memiliki list bagian bawah juga berbentuk persegi delapan namun hanya tampak lima sisinya, berjumlah empat buah, terletak pada sisi sayap tepat di samping pintu masuk bagian sayap atau di kiri-kanan jendela sayap. Tinggi kolom ini sampai dengan sisi bawah jendeleia bila diukur dari lantai adalah 3,6 m.

Gambar 2.5.
Kolom segi delapan
dengan list dasar berbentuk segi delapan
tampak lima sisinya

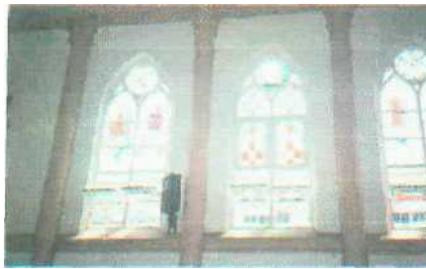
- Macam motif yang pertama adalah motif mozaik yang sederhana dan warna-warna yang harmonis dengan gambar simbol-simbol gerejani yang terdapat dalam Alkitab seperti kapal Nuh, piala, cawan, salib, dst. Lebar jendela ini 152 cm dengan tinggi sekitar 4 m. Jendela macam motif *M* berjumlah 12 buah dengan peletakan masing-masing 6 buah jendela di tiap sisi panjang gereja.

Gambar 2.7.
Jendeia motif pertama
pada sisi panjang gereja Kepanjen

Daerah-daerah selain yang berbentuk bulat pada jendela dengan macam motif ini tidak memiliki gambar, namun hanya berisikan kaca mozaik warna-warai.

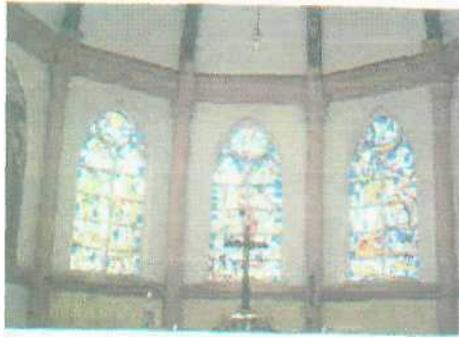
Macam motif ketiga adalah motif mozaik yang paling kompleks dibandingkan dengan macam motif sebelumnya dan memiliki penggunaan warna kaca mozaik yang kontras sehingga menghasilkan gambar yang lebih jelas dan lebih tegas. Gambar-gambar sudah merupakan gambar-gambar peristiwa-peristiwa penting di dalam Alkitab, mulai dari peristiwa Maria bertemu dengan Elizabeth saat Maria tengah mengandung Yesus dan peristiwa Maria dan Yosep membawa Yesus untuk diserahkan ke Bait Allah (terletak pada sayap depan gereja) sampai dengan peristiwa Kelahiran Yesus di kandang domba di Betlehem, peristiwa Maria bertemu dengan malaikat Gabriel yang menyampalkan bahwa Maria telah terpilih untuk mengandung Yesus Putra Allah, dan peristiwa Kebangkitan Yesus (terletak pada daerah altar/mimbar yang melengkung).

Gambar 2.9.
Jendela motif ketiga
pada daerah di belakang altar/mimbar

Jumlah jendela dengan macam motif ini adalah 5 buah dengan lebar 152 cm dan tinggi sekitar 4 m. Hanya bagian jendela yang berbentuk bulat saja yang berisikan gambar simbol-simbol gerejani; bagian jendela lainnya dengan macam motif ini berisikan gambar-gambar peristiwa-peristiwa penting di dalam Alkitab.

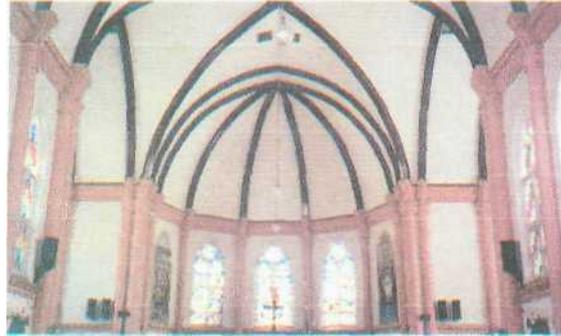
Gambar2.11.
Dinding menuju altar

Dinding menuju altar pada gereja Kepanjen berbentuk ujung yang meruncing, seperti halnya elemen-elemen lainnya. Dinding ini berisikan gambar mukjizat yang dilakukan Yesus dengan merubah air menjadi anggur serta gambar Perjamuan Terakhir Yesus dengan murid-muridNya.

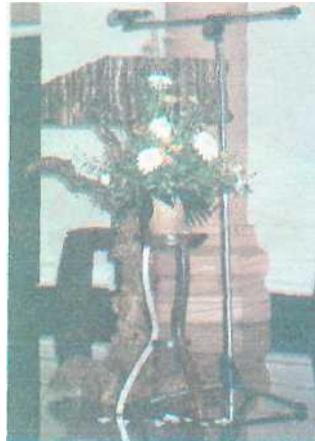
Gambar2.14.
Meja kotbah

Meja kotbah terbuat dari kayu yang dipelitur dan memiliki motif yang menggambarkan tekstur serta bentuk bahannya, yaitu kayii.

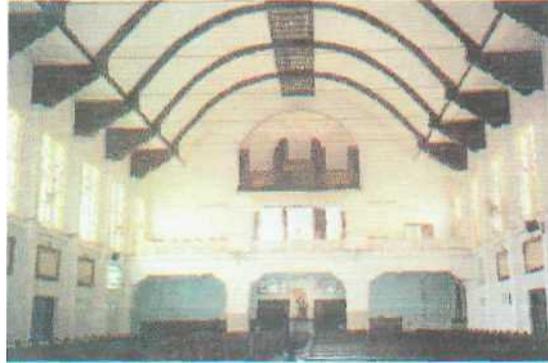
Plafon gereja berbentuk melengkung dan memiliki jalur-jalur melengkung pula yang terbuat dari kayii yang diukir dan dipelitur, Jalur-jalur kayu yang

melengkung ini sejajar antara satu dengan yang lainnya dan tidak pernah berpotongan satu sama lain. Kedua ujung dari jalur kayu yang melengkung ini berpangkal pada list (yang pada sisi yang lain bersinggungan dengan kolom gereja) yang juga terbuat dari kayu yang diukir dan dipelitur. Pada bagian tengah dari jalur melengkung ini terdapat jalur kayu yang memanjang dari belakang gereja hingga ke depan gereja. Pada bagian ini dipasang lampu-lampu untuk penerangan gereja.

Gambar 2.20.
Plafon gereja Katedral tampak keseluruhan

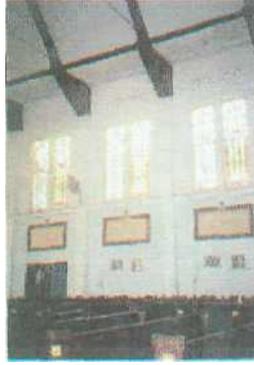
- kolom yang menempel pada dinding sisi panjang gereja (kiri dan kanan) dengan bentuk segi empat namun hanya tampak tiga sisinya. Lebar kolom ini adalah 44 cm dengan penonjolan dari dinding 30 cm. Di bagian dasarnya terdapat penjorokan ke dalam selebar 1,5 cm yang berakhir pada list dasar yang tingginya dari lantai 11 cm. Kolom ini dicat putih biasa dengan list dasar dicat warna hitam, Bagian atas dari kolom-kolom ini langsung tersambungkan dengan jalur-jalur kayu melengkung pada plafon gereja oleh list atas yang terbuat dari kayu yang dipelitur (sama dengan material jalur-jalur kayu melengkung pada plafon gereja). Jumlah kolom macam ini ada 16 buah, 8 buah pada masing-masing sisi panjang gereja. Jarak antar kolomnya adalah 4 m.

Gambar2.21.
Kolom pada sisi panjang
tampak keseluruhan

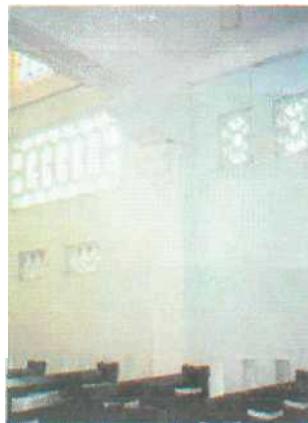
Kolom yang menempel pada dinding pada sisi panjang gereja bagian belakang tepat di bawah balkon lantai 2 -dulu digunakan sebagai tempat paduan suara-. Tinggi kolom ini hanya sebatas lantai 1 dan tidak menembus sampai ke lantai 2. Kolom ini juga berbentuk segi empat dengan tiga tampilan sisinya. List dasar dari kolom ini sama dengan list dasar kolom macam pertama sebelumnya. Berbeda dengan list atas kolom sebelumnya, list atas kolom ini terbuat dari batu yang dicat warna putih, senada dengan warna tangkainya namun dengan ukiran yang lebih kompleks. Jumlahnya 2 buah di sisi kiri dan kanan belakang gereja.

Gambar 2.22.
Kolom macam kedua
tampak keseluruhan

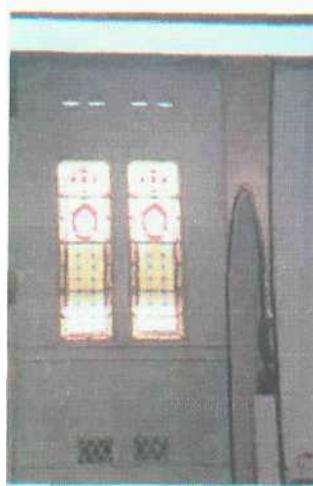
Gambar 2.26.
Jendela motif kedua
pada sisi panjang gereja Katedral

Macam motif yang kedua adalah motif mozaik yang sederhana pula, dengan penggunaan warna yang harmonis, dengan bentuk yang juga persegi empat, namun memiliki gambar-gambar simbol-simbol gerejani pada kotak kedua dari atas. Daerah selebihnya adaJah murni kaca mozaik tanpa gambar apapun, Jendela dengan macam motif ini terletak pada sisi-sisi samping gereja. Jumlah jendela dengan macam motif ini adalah 20 buah, 10 buah pada tiap sisi panjang gereja. Motif dan gambar pada satu sisi panjang gereja sama persis dengan motif dan gambar pada jendela yang berhadapan/berseberangan pada sisi yang lainnya. Setengah bagian atas jendela dengan macam motif ini paten, namun setengah bagian bawahnya bisa dibuka. Motif pada seperempat bagian atas jendela dengan macam motif ini adalah gambar salib dengan warna yang sama semua, sedangkan seperempat kedua dari atas berisikan gambar-gambar simbol gerejani.

Setengah bagian bawah dari jendela dengan macam motif ini bermotif seperti batang pohon,

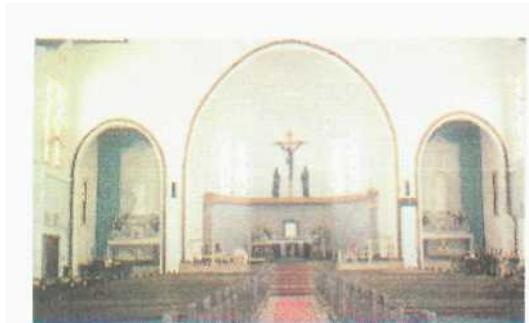
Gambar 2,29
Dinding menuju altar

Dinding menuju altar pada gereja Katedral ini berbentuk semi sirkular dan berjumlah tiga.

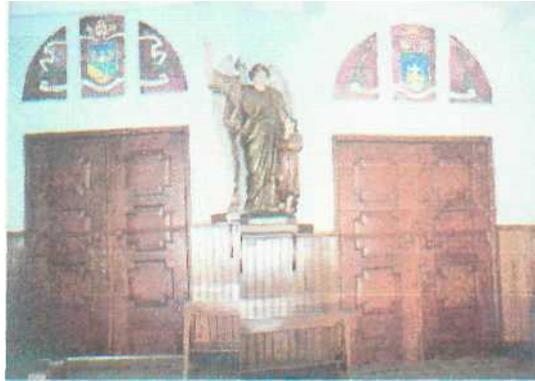
Gambar2.30.
Pintu gereja

Pintu gereja terbuat dari kayu yang dipelitur, berjumlah empat buah: dua pintu utama yang langsung berseberangan dengan meja altar (pada ujung sisi panjang gereja) dan dua pintu di sisi kanan dan kiri gereja. Pintu gereja memiliki palang di bagian tengahnya.

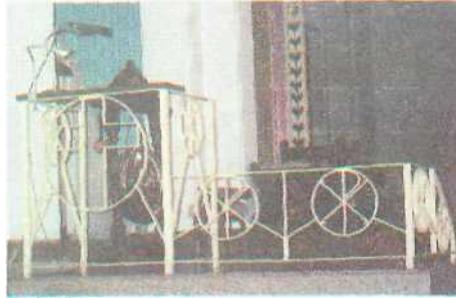
Gambar 2,32.
Meja kotbah

Meja kotbah gereja memiliki bentuk yang sangat sederhana, yaitu berupa bidang segi empat yang terbuat dari kayu yang dipelitur. Sedangkan sebagai penyangganya digunakan batasan-batasan meja altar yang terbuat dari besi yang dicat warna krem.

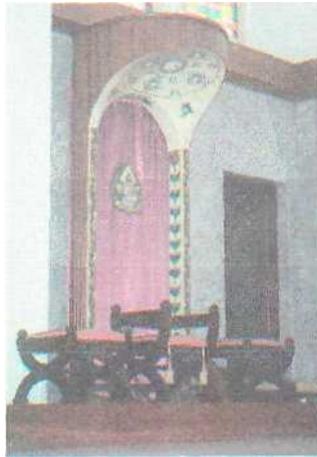
Gambar 2.34.
Kursi romo

Kursi romo terbuat dari kayu yang dipelitur dengan model tanpa sandaran dan dengan bantalan duduk yang dilapisi kain beludru merah muda.

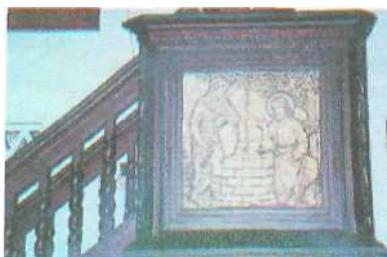
Gambar2.38.
Railing tangga

Railing tangga seluruhnya terbuat dari kayu yang dipelitur dengan penyangga tangga berbentuk *twisted* atau spiral terkait. Bidang pada bagian ujung tangga atas diberi gambar kisah-kisah Yesus di dalam Kitab Suci.

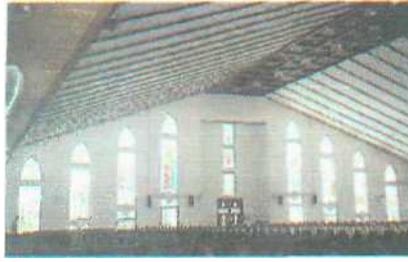
Gambar 2.39.

Plafon gereja berbentuk menyerupai trapesium sama sisi dengan jumlah sisi enam buah. Sama seperti halnya gereja-gereja sebelumnya, plafon gereja ini juga terdapat jalur-jalur yang terbuat dari kayu yang dipelitur. Jalur-jalur kayu ini sejajar satu dengan yang lainnya sehingga tidak pernah berpotongan.

Plafon gereja Ngagel pada bagian belakang bangunan gereja

Pada sisi trapesium bagian atas, yaitu pada sisi plafon yang paling atas dan terletak di bagian tengah terdapat tiga jalur kayu yang lebih lebar, di mana di sana juga terdapat lampu-lampu untuk penerangan gereja. Lampu yang besar terletak pada jalur kayu yang tengah sedangkan lampu-lampu yang lebih kecil terletak di jalur-jalur kayu pengapitnya. Jalur kayu yang lebar ini kemudian bermuara pada bagian depan gereja, tepatnya pada daerah di atas altar/mimbar membentuk susunan jalur kayu berbentuk persegi panjang dengan susunan 6 kotak x 5 kotak.

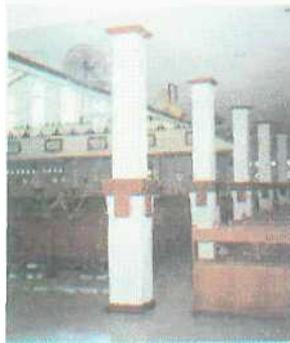
Gambar2.40.

- kolom gereja penyangga konstruksi bangunan, terletak tidak menempel di dinding gereja, dengan tampilan berbentuk persegi empat utuh (tampak seluruhnya). Kolom macam ini terbuat dari batu bata yang disemen dan dicat warna putih pada bagian atasnya, dan pada bagian bawahnya dilapisi lagi dengan batu alam. Jumlah kolom macam ini adalah delapan belas buah dengan jarak antar kolomnya 3,2 m. Kolom ini tingginya hanya sampai lantai 1 gereja, dan tidak menembus sampai ke lantai 2. Tinggi kolom yang dilapisi dengan batu alam sampai dengan list tengah adalah 1,5 m (tersusun vertikal atas 3 batu alam berbentuk persegi panjang berukuran 35 cm x 33 cm) dengan lebar 40 cm.

Sedangkan lebar kolom yang tidak dilapisi dengan batu alam (kolom bagian atas) adalah 31 cm. List bagian tengah kolom yang memisahkan bagian atas dan bagian bawah kolom terbuat dari kayu yang memiliki bentuk geometris

simetris. Tinggi list kayu bagian atas 10 cm dan bagian bawah 9 cm, sedang tinggi list batu alam bagian atas dan bawah masing-masing 9 cm. Tinggi penyambung list batu alam bagian atas dan bawah yang berbentuk persegi panjang adalah 24 cm, Tinggi list dasar adalah 10 cm. List dasar ini juga terbuat dari kayu yang dipelitur.

Kolom gereja penyangga konstruksi bangunan
tampak keseluruhan

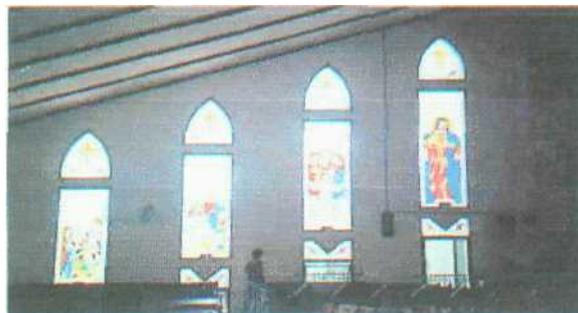
Gambar 2.42.

- macam motif pertama adalah motif mozaik yang kompleks yang berisikan gambar simbol gerejani berupa salib dan gambar peristiwa-peristiwa penting Kristiani. Jendela dengan macam motif ini berjumlah delapan buah dan terletak pada bagian belakang gereja, di lantai 2, dengan peletakan mengikuti kelengkungan plafon. Peristiwa-peristiwa yang digambarkan secara kronologis pada jendela dengan macam motif ini adalah (dari kiri ke kanan jika dilihat dari arah altar/mimbar);
 1. Maria menerima kabar gembira dari malaikat Gabriel bahwa Maria terpilih untuk mengandung Yesus Kristus Putera Allah.
 2. Kelahiran Yesus di kandang domba,
 3. Yesus dipersembahkan oleh orangtuanya ke Bait Allah.
 4. Yesus Kristus ketika dewasa.
 5. Santa Maria.
 6. Yesus disalibkan.
 7. Maria menurunkan Yesus dari atas salib,
 8. Maria diangkat ke surga,

Lebar jendela dengan macam motif ini adalah 98 cm dengan tinggi 2,5 m. Tinggi hiasan motif bunga di atas ventilasi (terletak di bawah jendela dengan macam motif ini) adalah 50 cm, dengan tinggi ventilasi dari jendela tertinggi sampai jendela terendah adalah: 2 m, 1,4 m, dan 65 cm.

Jendela macam motif pertama
pada bagian belakang gereja

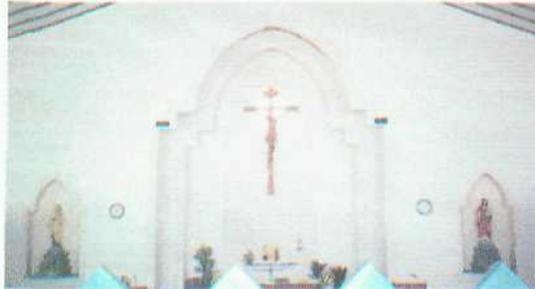
Gambar2,45,
Dinding menuju altar

Dinding menuju altar pada gereja Ngagel ini memiliki pola yang sama dengan dinding menuju altar pada gereja Katedral namun dengan bentuk yang berbeda. Dinding menuju altar pada gereja ini memiliki bentuk ujung yang meruncing dengan *moultiings* pada dinding bagian tengah

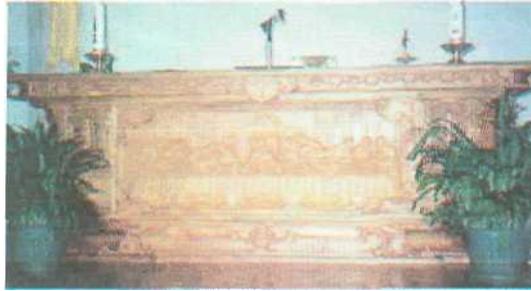
Gambar 2.47.
Meja altar tampak keseluruhan

Meja altar terbuat dari bahan kayu yang dipelitur dan kemudian diukir. Gambar ukiran bagian tengah adalah gambar peristiwa Perjamuan Terakhir Yesus bersama-sama dengan murid-muridNya sebelum Ia disalibkan. Ukiran ini diberi list dengan ukiran bermotif natural pada bagian atas dan bawahnya. Sedang pada bagian

kiri dan kanan ukiran ini terdapat ukiran salib. Ukiran-ukiran tambahannya (bukan ukiran sentral) bersifat natural simetris.

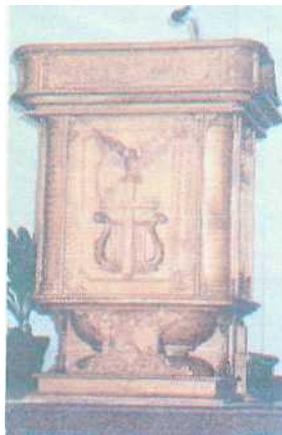
Gambar 2.48.
Meja kotbah

Meja kotbah terbuat dari kayu yang dipelitur dengai motif ukiran pada semua bagiannya.

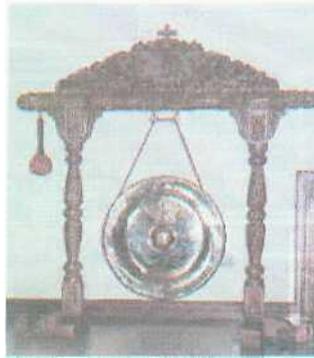
Gambar 2.49.

Gong gereja terbuat dari kuningan dengan gantungan gong terbuat dari kayu yang dipelitur dan diukir bagian-bagiannya. Gong gereja ini terletak agak jauh di samping meja altar sebelah kiri (dengan arah menghadap ke meja altar). Ukiran bagian atas pada gantungan gong bersifat simetris dengan ukiran sentralnya adalah Hati Kudus Kristus dan Salib Kristus. Ukiran sampingnya adalah angsa dan pohon serta buah anggur. Tangkai gantungan gong berbentuk tabung bundar dengan ukiran

bermotif natural pada bagian ujung-ujungnya, Pada gantungan gong gereja ukirannya tidak diberi warna tambahan; warna gantungan gong adalah warna asli bahan kayu yang dipelitur. Tangkai penyangga gantungan gong pun berbentuk tabung bundar yang diukir bermotif natural, sama seperti tangkai gantungan gong bagian atas. Kaki gantungan gong masing-masingnya memiliki dua penyangga yang juga diukir dengan motif natural. Kedua penyangga kaki gantungan gong ini membentuk sudut 90° satu sama lainnya.

Gong tampak keseluruhan

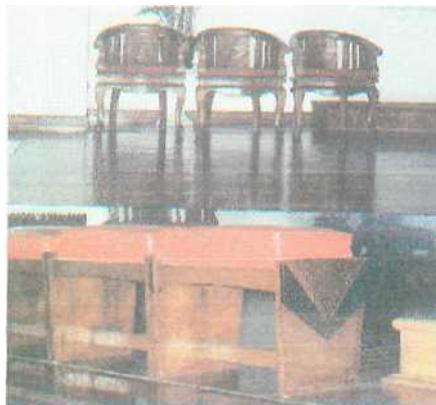
Gambar 2.50,

Kursi romo terbuat dari kayu yang dipelitur dengan model sandaran. Sedangkan kursi putra altar terbuat dari kayu yang dipelitur dengan model tanpa sandaran dan dengaii bantalan duduk dilapisi kain merah,

Kursi romo

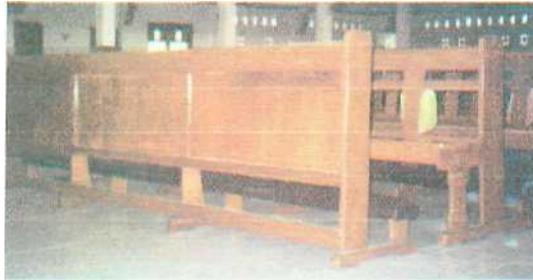
Gambar2.51.

Kursi umat terbuat dari kayii yang dipelitur dengan motif Lubang-lubang persegi pada sandarannya.

Kursi umat

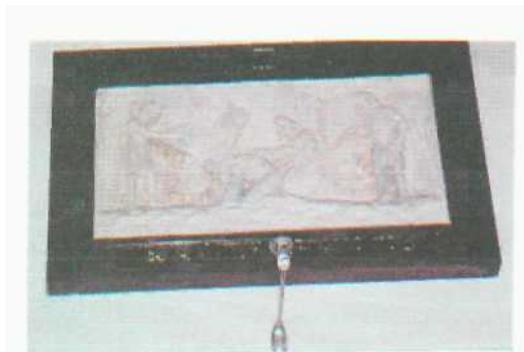
Gambar 2.52.

Perhentian jalan salib gereja bingkainya terbuat dari kayu yang dipelitur, dengan bentuk segi empat. Nomor perhentian jalan salib terdapat pada sisi atasnya, sedangkan di sisi bawahnya dituliskan penjelasan mengenai perhentian jalan salib tersebut. Di bagian tengahnya berisikan pahatan peristiwa yang terbuat dari batu alam dengan mempertahankan warna asli dari batu alam tersebut. Pahatan tersebut sederhana dan tidak terlalu rumit sehingga jauh dari kesan realis.

Perhentian jalan salib

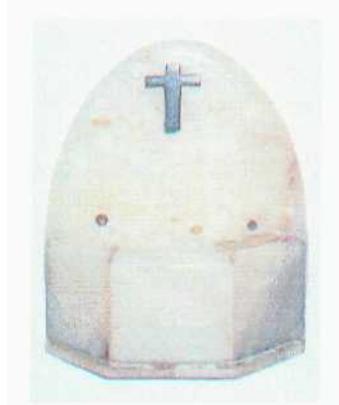
Gambar2.53.
Tempat air suci

Tempat air suci pada gereja Ngagel ada dua model. Model pertama berbentuk segi tiga terletak pada bagian belakang gereja sedangkan model kedua berbentuk bulat telur terletak pada bagian samping gereja.

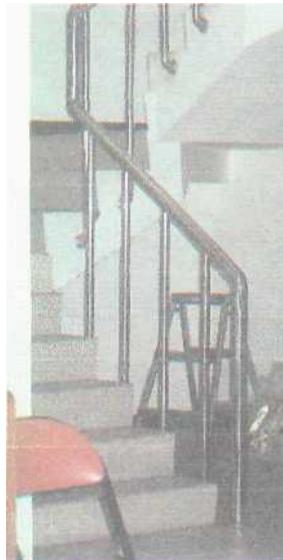
Gambar2.54.
Railing tangga

Railing tangga terbuat dari besi yang dilapisi cat berwarna hijau gelap dengan bentuk ujung yang meruncing. Tidak ada detail motif pada *railing* tangga ini.
