3. DATA LAPANGAN

3.2. Gereja Katolik St. Yosef Kepundung Denpasar-Bali

3.2.2. Data Gereja Katolik St. Yoseph

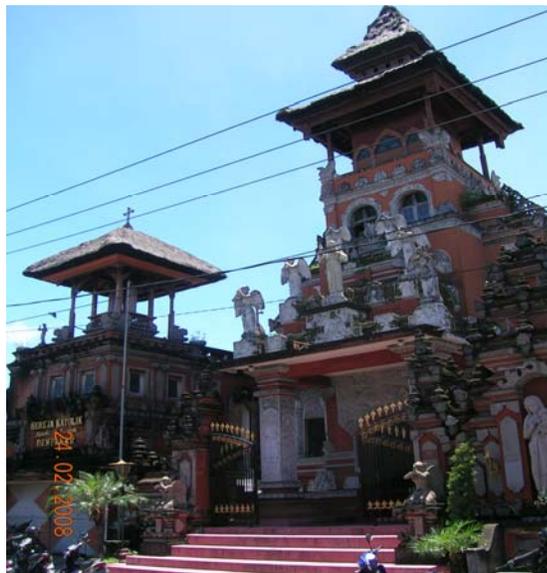
Gambar 3.4. Gereja Katolik Santo Yoseph
(Sumber: Dokumen Pribadi)

Gereja Katolik Paroki St. Yoseph Denpasar-Bali. Gereja ini terletak di Jl. Kepundung 2, Denpasar Timur. Gereja ini merupakan gereja pertama di Denpasar dan dibangun diatas lahan seluas \pm 520 m². Ukuran gereja ini cukup kecil, karena pada saat gereja didirikan jumlah umatnya masih sedikit untuk kawasan Denpasar hanya sekitar \pm 300 orang. Bangunan gereja diinspirasi oleh iman Kristiani, dan mempunyai konsep sebuah bangunan suci di Bali ini mempunyai tujuan takala umat masuk ke dalam gereja, umat sungguh merasakan sebagai sebuah komunitas yang menyatu saat melaksanakan upacara dalam Roh dan Kebenaran.

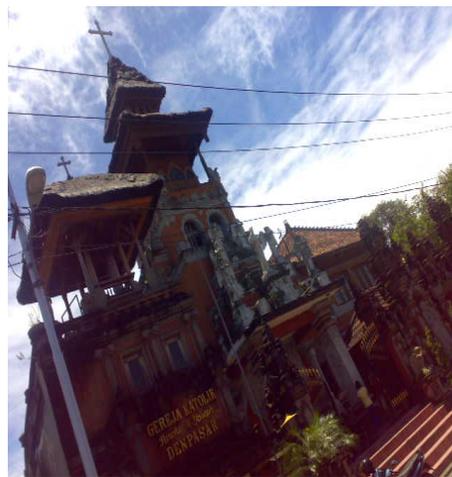
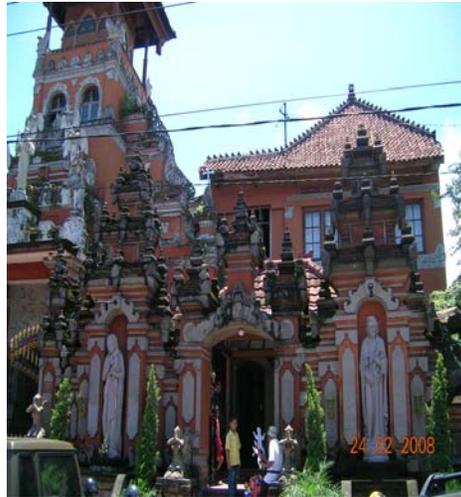
Gambar 3.5. Tampak Luar Gereja Katolik St. Yoseph
(Sumber: Dokumen Pribadi)

Hal ini dapat terlihat dari bangunan gereja yang tampak luarnya seperti sebuah gunung, dengan penggunaan atap bertumpuk-tumpuk. Dan juga dapat dilihat penggunaan arsitektur *candi bentar* pada pintu selatan gereja. Kemudian diantara *candi bentar* terdapat dua buah *candi kembar* dengan celah ditengah. Pada setiap *candi* terdapat sebuah patung sebagai simbol keimanan bagi umat Kristiani. Pada sisi kanan (utara) terdapat patung Bunda Maria sebagai Bunda gereja dan di sebelah kiri (selatan) terdapat patung St. Yoseph sebagai santo pelindung gereja.

Gereja Katolik St. Yoseph ini dibangun dengan arsitektur atau desain yang memiliki konsep sebuah gunung, hal ini berkaitan erat dengan isi dari kitab Perjanjian Lama.

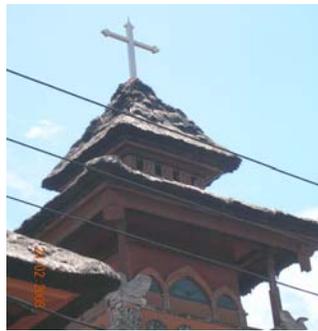
Gambar 3.7. Gedong pada Bagian Teratas Gereja
(Sumber: Dokumen Pribadi)

Pada pintu masuk utara, berbentuk dua segitiga dengan celah diantaranya dan menjadi pintu gerbang utama. Sedangkan pada bagian atas pintu masuk utama, terdapat bangunan *gedong sari* atapnya mengecil ke arah atas pada setiap tumpangnya, dan menggunakan penutup atap ijuk. Fungsi dari *gedong* di gereja ini, sebagai menara lonceng. Bentuk konstruksinya *gedong* dibuat agar bunyi lonceng terdengar sampai jauh. Bangunan *gedong sari* ini ditopang oleh empat kolom struktural, dan dua kolom tambahan yang menopang bagian *gedong* yang menerus yang mempunyai fungsi sebagai kanopi.

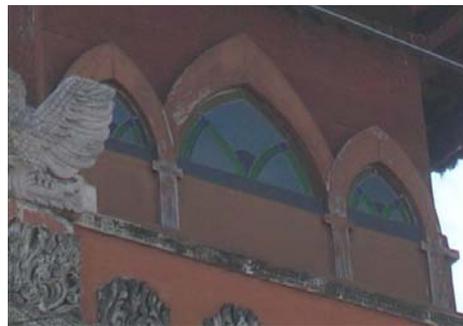
Gambar 3.8. Jendela Gereja Bagian Luar
(Sumber: Dokumen Pribadi)

Pada penggunaan jendela pada bagian gedong sari, dibuat 3 lengkung yang mengandung arti Tri Tunggal Maha Kudus, yaitu Bapa, Putra, dan Roh Kudus.

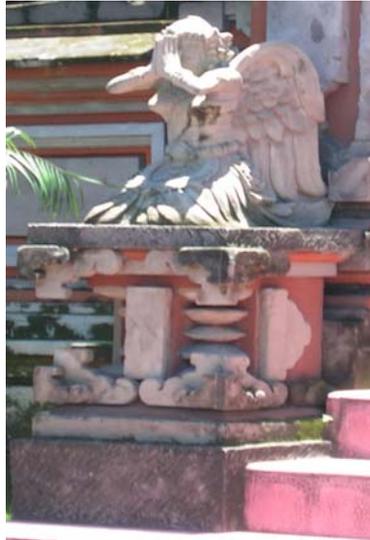
Gambar 3.9. Patung Malaikat di Pintu Masuk Gereja
(Sumber: Dokumen Pribadi)

Pada pintu masuk, terdapat tangga-tangga naik ke dalam gereja dan diapit patung-patung malaikat Tuhan. Patung malaikat disini menggunakan pakain adat Bali, yang mencerminkan nilai kebudayaan Bali.

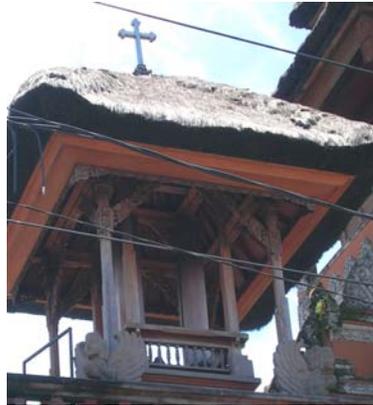
Gambar 3.10. Bale Kulkul pada Gereja
(Sumber: Dokumen Pribadi)

Pada bagian utara gereja terdapat bale kulkul, pada Gereja Katolik St. Yoseph dituangkan dalam bentuk bale untuk kesekretariatan gereja yang berada pada bagian tengah, sedangkan kulkul diletakkan pada bagian atas dengan penutup atap berbentuk limasan berpuncak satu dengan ikatan petaka yang ditutup dengan *murdha*. Bale kulkul ini adalah bangunan tradisional Bali, untuk penutupnya digunakan atap ijuk dan konstruksi utamanya terbuat dari kayu.

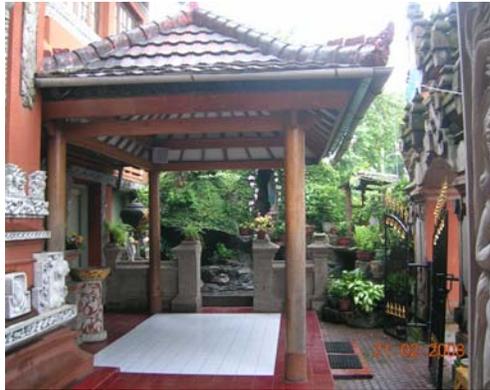
Gambar 3.12. Serambi Gereja
(Sumber: Dokumen Pribadi)

Pada serambi gereja yang dapat dikatakan halaman gereja, digunakan sebagai tempat untuk berdoa karena bersampingan dengan goa Maria dan berhubungan langsung dengan pastoran. Pada kali ini konsep yang diambil adalah *wantilan* dengan konstruksi empat struktur tiang utama yang terbuka keempat sisinya dengan bahan kayu. Sedangkan untuk lantainya digunakan keramik warna putih dan merah.

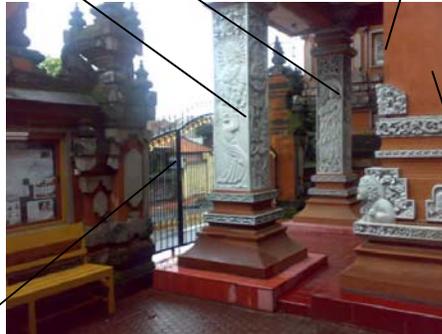
Gambar 3.16. Area Pintu Masuk Gereja

merupakan pilar yang terletak
di antara gerbang gereja dan
pintu masuk selatan gereja

area kesekretariatan

Pintu utama gerbang gereja

bangunan gereja

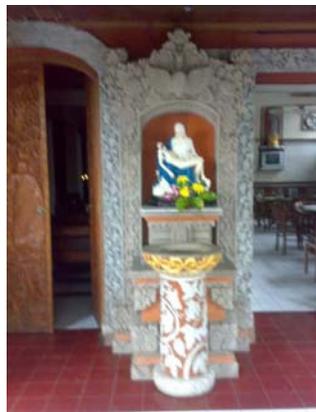
Gambar 3.17. Bejana Air Suci

Pada area serambi gereja (depan goa Maria) terdapat bejana air suci, yang gunanya sebelum masuk ke gereja diharapkan memperbaharui janji baptis. Pada umumnya bejana air suci ini hanya berupa cawan kecil yang terletak di pintu masuk gereja, tetapi bejana ini menggunakan ukiran-ukiran Bali dan menempatkan patung Bunda maria memangku Yesus.

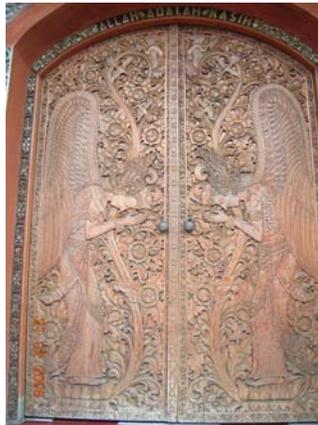
Gambar 3.18. Pintu Masuk Utama
(Sumber: Dokumen Pribadi)

Pada pintu masuk utama, terdapat tulisan ”Allah Adalah Kasih” dan pada daun pintunya terdapat ukiran dua malaikat Tuhan yang menyembah, dan terbuat dari kayu dan disekeliling pintu terdapat ukiran khas Bali.

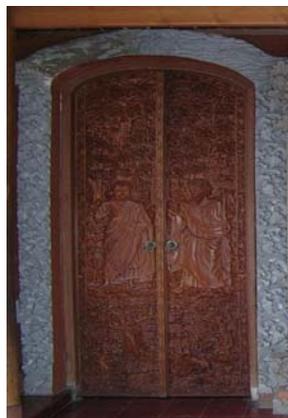
Gambar 3.19. Pintu Masuk Sekunder
(Sumber: Dokumen Pribadi)

Sedangkan pada pintu masuk sekunder, terdapat relief dua orang santo. Yang sebelah kiri adalah St. Petrus pemegang kunci kerajaan surga dan yang di sebelah kanan adalah St. Paulus yang memegang pedang. Pada pintu masuk utama maupun pintu masuk sekunder, keduanya menggunakan bahan kayu kemudian diukir dengan ukiran Bali.

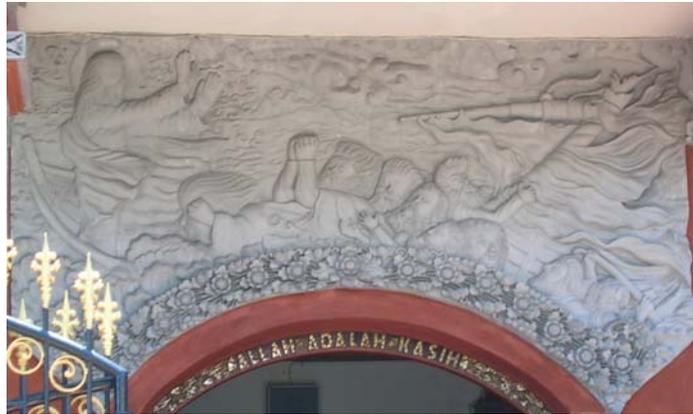
Gambar 3.20. Ukiran Relief pada Pintu Masuk Utama
(Sumber: Dokumen Pribadi)

Relief yang terletak di atas pintu masuk utama menggambarkan peristiwa Yesus meredakan angin ribut.

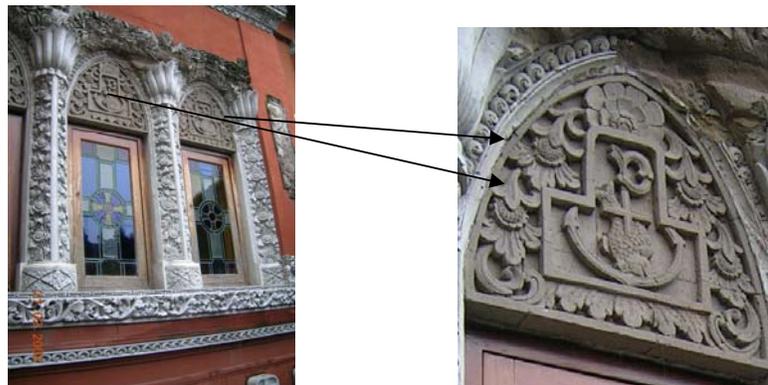
Gambar 3.21. Ukiran Jendela
(Sumber: Dokumen Pribadi)

Di dalam setiap bagian lengkung jendela, terdapat ukiran dalam simbol Kristiani, yang memiliki makna lambang Kristus. Ikan dalam bahasa latinya *ichthus* yang merupakan singkatan dari kata-kata Yunani *Iesous Christos Theou Uios Soter* yang artinya Yesus Kristus Anak Allah Penyelamat.

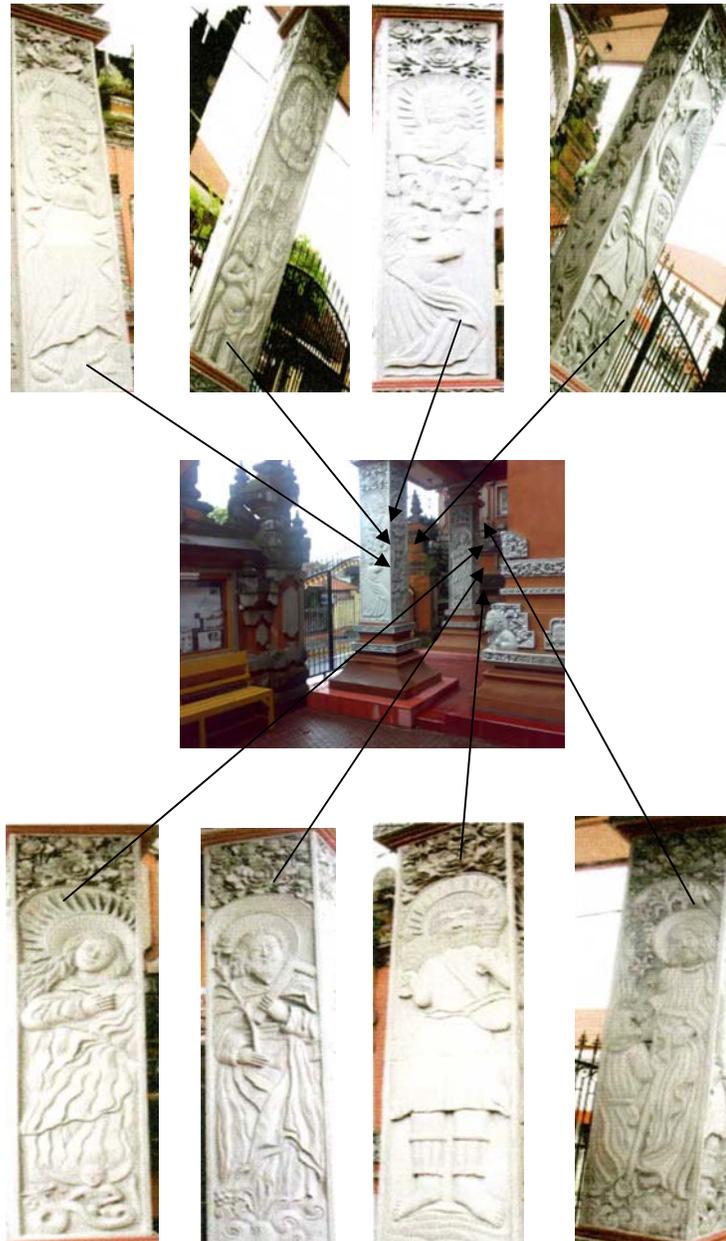
Gambar 3.22. Pilar dan Ukirannya
(Sumber: Dokumen Pribadi)

Pada pintu masuk utama terdapat dua pilar besar yang berbentuk segi empat dengan ukiran Bali di setiap sudutnya. Ukiran Bali tersebut bergambarkan tentang Rasul-Rasul Tuhan.

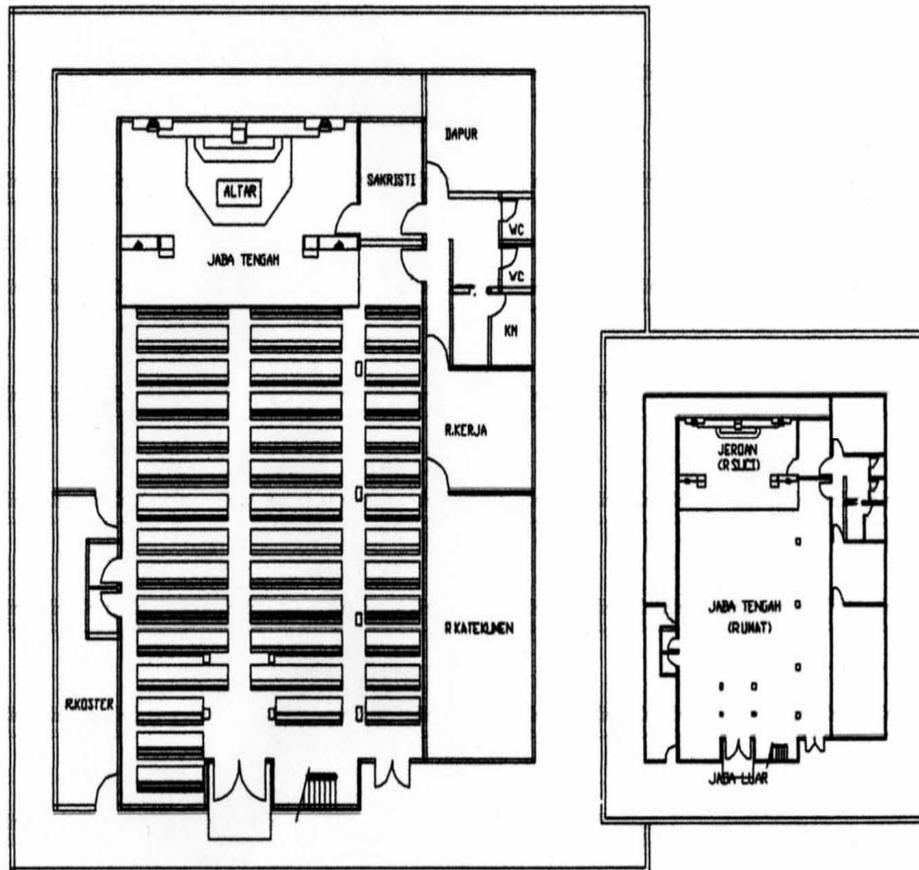
Gambar 3.24. Denah Lay Out Gereja Katolik St. Yoseph
Kepundung-Denpasar Bali

Menurut keterangan narasumber, gereja ini terbagi atas tiga jaba yaitu jaba luar area parkir, jaba tengah adalah area umat, dan yang terakhir adalah jeroan yaitu area suci dapat disebut juga area imam.

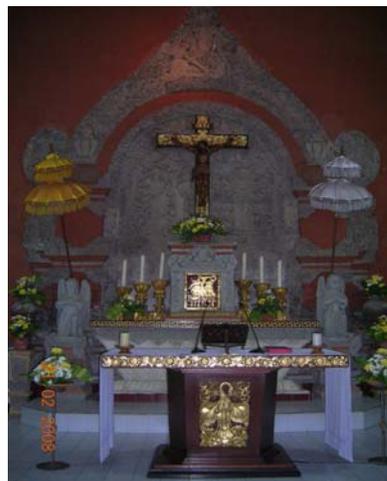
Gambar 3.26. Bagian Panti Imam
(Sumber: Dokumen Pribadi)

Pada ruang misa ini, bagian yang paling disucikan adalah panti umat dimana terletak meja altar, salib Yesus, tarbenakel, dan tempat penyimpanan Alkitab. Bagian ruangan ini ber dindingkan ukiran-ukiran penuh yang menceritakan tentang Yesus dan para murid-murid-Nya, dimana pada bagian salib Yesus berukiran ukiran Bali dari kuningan. Terdapat juga payung Bali di sisi kanan dan kiri tarbenakel dengan warna kuning dan putih yang menandakan warna vatikan, yang merupakan pusat Gereja Katolik dunia.

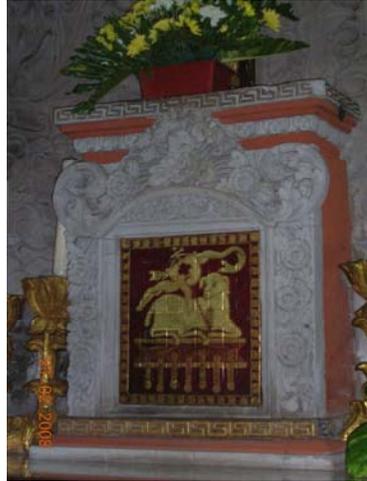
Gambar 3.27. Tarbenakel
(Sumber: Dokumen Pribadi)

Pada bagian tarbenakel, juga terdapat ukiran kuningan yang menggambarkan anak domba Allah.

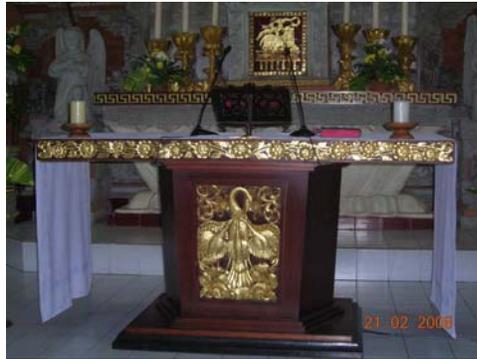
Gambar 3.29. Meja Altar
(Sumber: Dokumen Pribadi)

Pada meja altar juga terdapat ukiran kuningan Bali, dan khas ukiran Bali pada bagian ketebalan meja. Sedangkan untuk bagian bawah meja terdapat ukiran kuningan angsa.

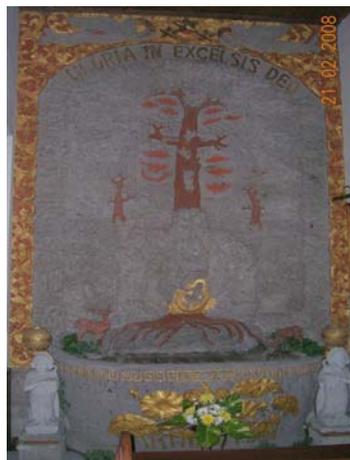
Gambar 3.30. Relief tentang Pohon Terang
(Sumber: Dokumen Pribadi)

Pada dinding Gereja ini, terdapat relief pohon terang atau pohon Natal pada dinding *aisle*, yang merupakan rangkaian peristiwa kelahiran Yesus Kristus di palungan. Pada relief ini, St Yoseph dan Bunda Maria menggunakan pakaian tradisional Bali. Dan di bawah bayi Yesus terdapat sepuluh akar pohon yang bertarikan sepuluh perintah Allah.

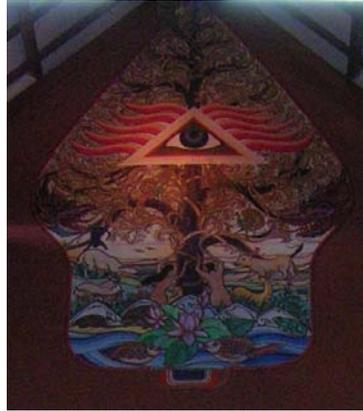
Gambar 3.31. Wayang dalam Gereja
(Sumber: Dokumen Pribadi)

Dinding atas perbatasan antara panti umat dengan panti imam terdapat gambar wayang dengan gambar Adam dan Hawa yang berada di Taman Eden dan simbol mata besar yang merupakan simbol dari gereja dan simbol dari Yahwe.

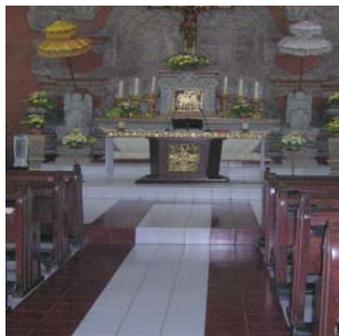
Gambar 3.32. Lantai Gereja
(Sumber: Dokumen Pribadi)

Lantai mengalami kenaikan sebanyak tiga kali hingga menuju ke tarbenakel setinggi ± 15 cm untuk setiap kenaikan. Pada daerah meja altar dan tarbenakel, lantai berwarna putih dengan ukuran 20x20 cm. Sedangkan pada daerah umat, lantai memiliki dua warna merah tua (maron) dan putih dengan ukuran 20x20 cm.

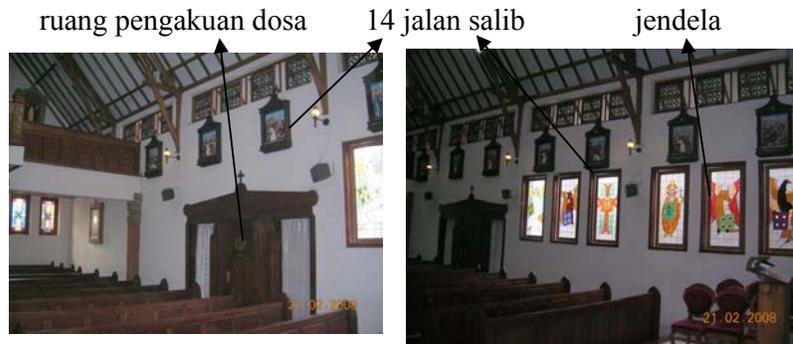
Gambar 3.33. Dinding Gereja

Dinding pada Gereja ini, tergolong biasa dikarenakan hanya di di batu bata kemudian di semen dan di cat dinding warna putih. Pada bagian kiri dinding, terdapat jendela dengan kaca bermotif *Stained Glass* biasanya dibuka pada waktu misa saja dan juga terdapat ruang pengakuan dosa. Sedangkan pada sebelah kanan dinding terdapat jendela yang terbuka selalu dikarenakan berhubungan langsung

dengan area pastoran dan juga pada bagian atas dinding terdapat 14 jalan salib yang dipasang tujuh di sebelah kanan dan tujuh di sebelah kiri.

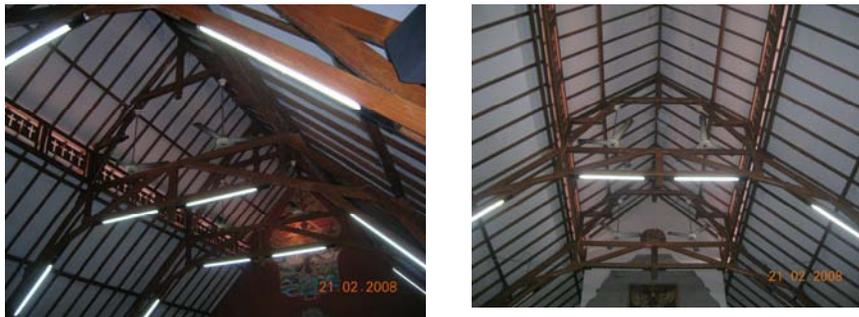
Gambar 3.34. Plafon Gereja

Yang terakhir adalah plafon, plafon pada ruang misa ini terbuat dari rangka kayu yang ditengah-tengahnya digantungkan kipas angin.

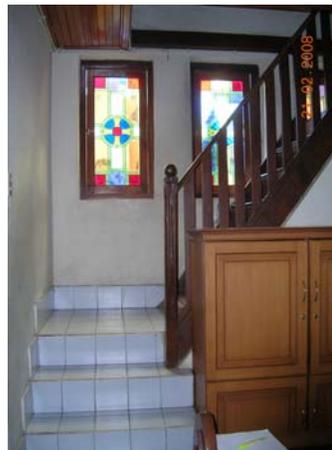
Gambar 3.42. Tangga
(Sumber: Dokumen Pribadi)

Untuk area atas atau lantai dua terdapat area untuk *koor*/paduan suara untuk menuju ke lantai dua tersebut terdapat tangga disebelah kiri pintu masuk sekunder. Dengan lantai keramik putih kemudian digabungkan dengan tangga kayu menuju ke lantai dua.

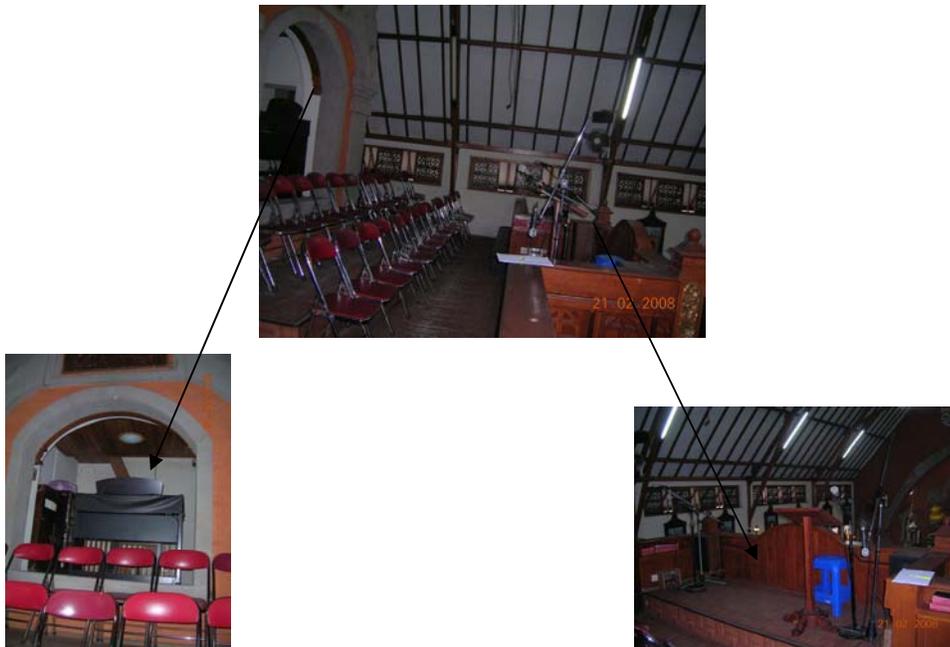
Gambar 3.43. Area *Koor*
(Sumber: Dokumen Pribadi)

Pada area *koor* tempat duduknya menggunakan tempat duduk perorangan berbeda dengan tempat duduk umat. Terdapat pula sambungan tangga menuju ke arah lonceng yang letaknya di puncak Gereja.
